Bucaramanga, Marzo 20 de 2009

INFORME

VIADUCTOS GARCIA CADENA – LA FLORA

SECRETARIA DE INFRAESTRUCTURA

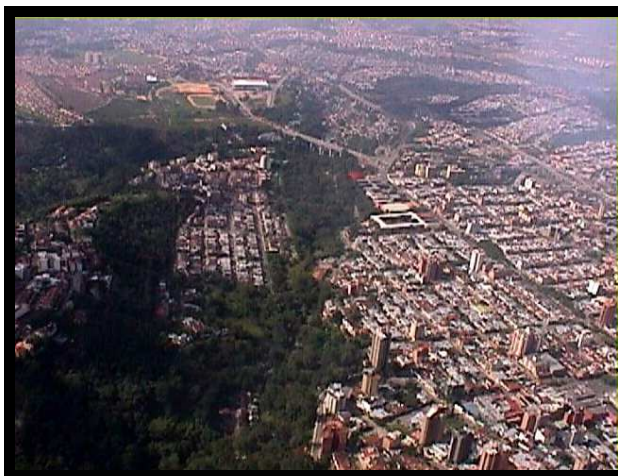
VIADUCTO LA FLORA

La Secretaria de infraestructura realizó inspección ocular a la estructura de este viaducto, conceptuando que este se encuentra en condiciones de funcionabilidad y estabilidad. Únicamente se observa la presencia de una dilatación transversal de 10 centímetros de espesor en el tercio sur de la luz total del puente ò viaducto, la cual ya perdió el material llenante; hasta el momento no se ha ejecutado ninguna labor de mantenimiento sobre esta estructura, razón por la cual la secretaria de infraestructura se encuentra realizando los estudios previos para contratar la adecuación de zonas peatonales y dilación en la calzada vehicular del viaducto la flora.

- A causa de la desaparición del llenante de la junta ó dilatación transversal en el tercio sur de la luz del puente, se esta en proceso de contratación el tratamiento de esta junta, consistente en tajarla con lámina deslizante en un costado, sobre la cual se instalará un llenante (mezcla asfáltica en caliente).

- También, junto con la contratación del tratamiento de la junta transversal en mención, se atenderá la aplicación de una sobre carpeta de nivelación en las zonas peatonales del viaducto, buscando eliminar los empozamientos que allí se vienen presentando y que causan incomodidad a los peatones en época de lluvia.

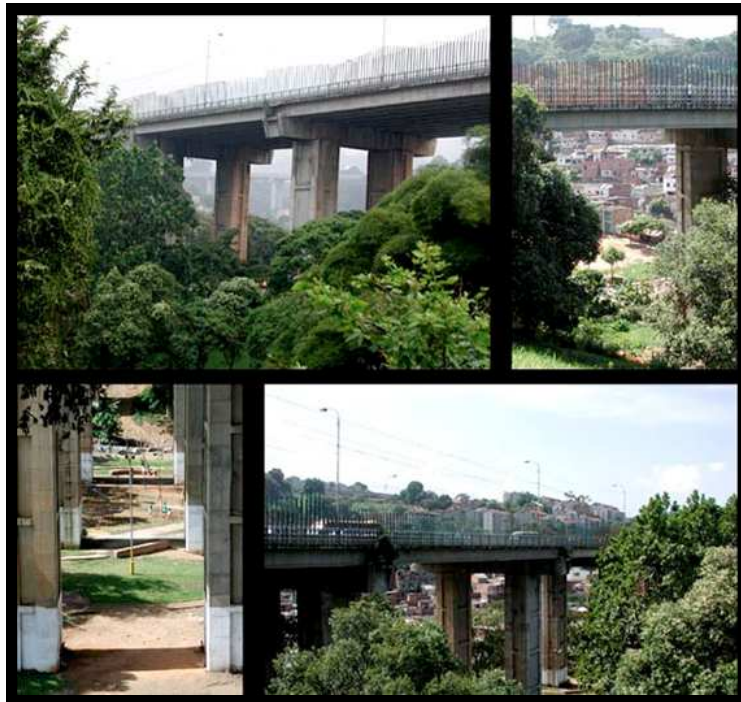
VIADUCTO GARCIA CADENA

De conformidad con el informe allegado por la Universidad Industrial de Santander sobre el diagnostico realizado al viaducto, no se detectan problemas estructurales, no se hace necesario adelantar una investigación detallada de la misma y que esta estructura esta adecuada para su uso previsto, por consiguiente la entrada en servicio del sistema de transporte masivo "METROLINEA" con las cargas del bus padrón y el bus articulado planteado,

no inducirán solicitudes que requieran un reforzamiento de la estructura del puente; la recomendación dada en el informe se orienta en adelantar un seguimiento periódico del estado del mismo que implique un programa de detección del daño, el cual puede realizarse a partir de un proyecto de instrumentación del puente que permita conocer en cualquier instante el estado estructural de éste, por lo tanto la Secretaria de Infraestructura requerirá a METROLINEA para solicitar dicho seguimiento durante el avance del proyecto.
