Bucaramanga, Marzo 20 de 2009

INFORME

VIADUCTOS GARCIA CADENA – LA FLORA

SECRETARIA DE INFRAESTRUCTURA

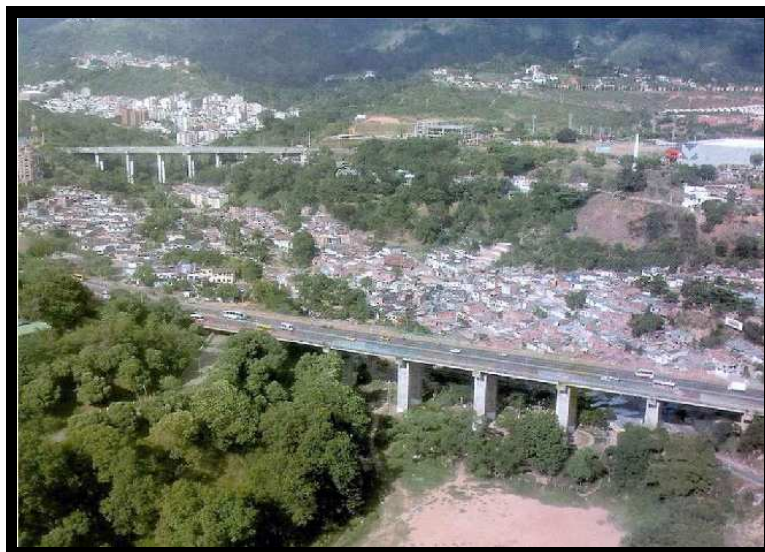
VIADUCTO LA FLORA

La Secretaria de infraestructura realizó inspección ocular a la estructura de este viaducto, conceptuando que este se encuentra en condiciones de funcionabilidad y estabilidad. Únicamente se observa la presencia de una dilatación transversal de 10 centímetros de espesor en el tercio sur de la luz total del puente ò viaducto, la cual ya perdió el material llenante; hasta el momento no se ha ejecutado ninguna labor de mantenimiento sobre esta estructura, razón por la cual la secretaria de infraestructura se encuentra realizando los estudios previos para contratar la adecuación de zonas peatonales y dilación en la calzada vehicular del viaducto la flora.
